# JTIC-X40

X40은 산업 설비나 산업 환경, 각종 장비, 건설/시공 등 산업분야에 열화상을 이용한 전문적 진단이 가능한 비접촉식 진단 장비입니다.

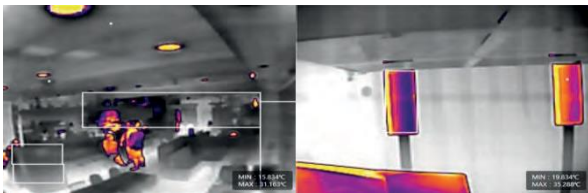
256×192 고해상도

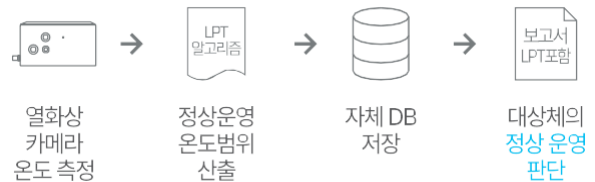
### LPT

Long Period Tracing, 측정 온도 장기 추적

대상체에 대한 온도 누적을 통해 대상체의 정상 운영 온도 범위를 제공함으로써 이상 발열 시점을 신속하고 정확하게 인지할 수 있습니다.

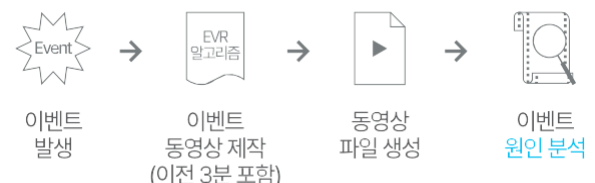
### EVR

Event Video Recording, 이벤트 동영상 기록

이벤트 발생 시 발생 직전 3분 동영상(실화상과 열화상)을 제공함으로써 발생 이벤트에 대한 원인 분석을 할 수 있습니다.

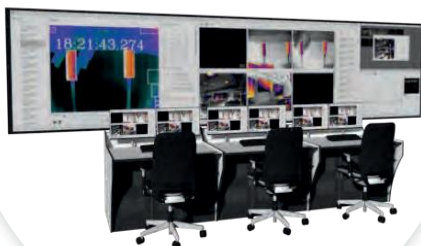
## TMS

Thermal Monitoring System, 열화상 진단 솔루션

현장의 열화상 카메라 영상과 진단·분석 데이터를 운영 PC나 대형 영상표시 장치를 통해 포괄적이면서 정밀하게 감시·운영할 수 있습니다.

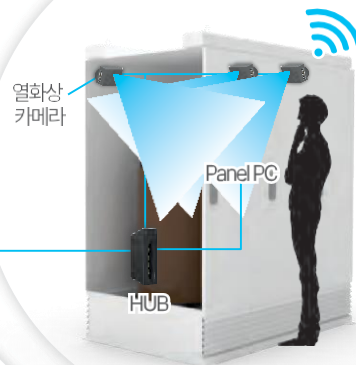
## TSV

Thermal Simple Viewer, 열화상 현장 솔루션

열화상 카메라의 영상과 간략 진단 내역을 현장에 설치된 Panel PC를 통해 즉시 확인이 가능합니다.

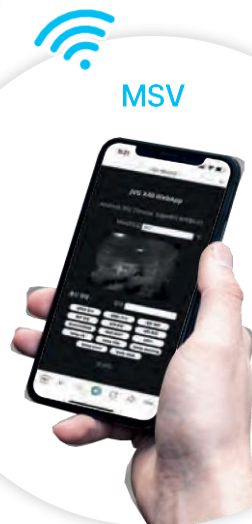
## MSV

Mobile Simple Viewer, 모바일 현장 솔루션

모바일을 이용한 현장 감시가 가능합니다.

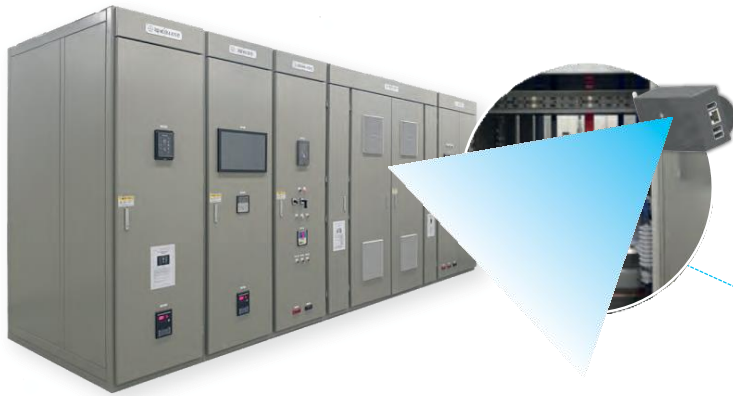
과부하나 단락, 결함 발생시 설비 주요 부위 온도 상승으로 구성품 고장이나 화재로 이어집니다.

변전실 수배전반 발열 체크
